大石北小学校通学路安全マップ 令和7年2月28日更新

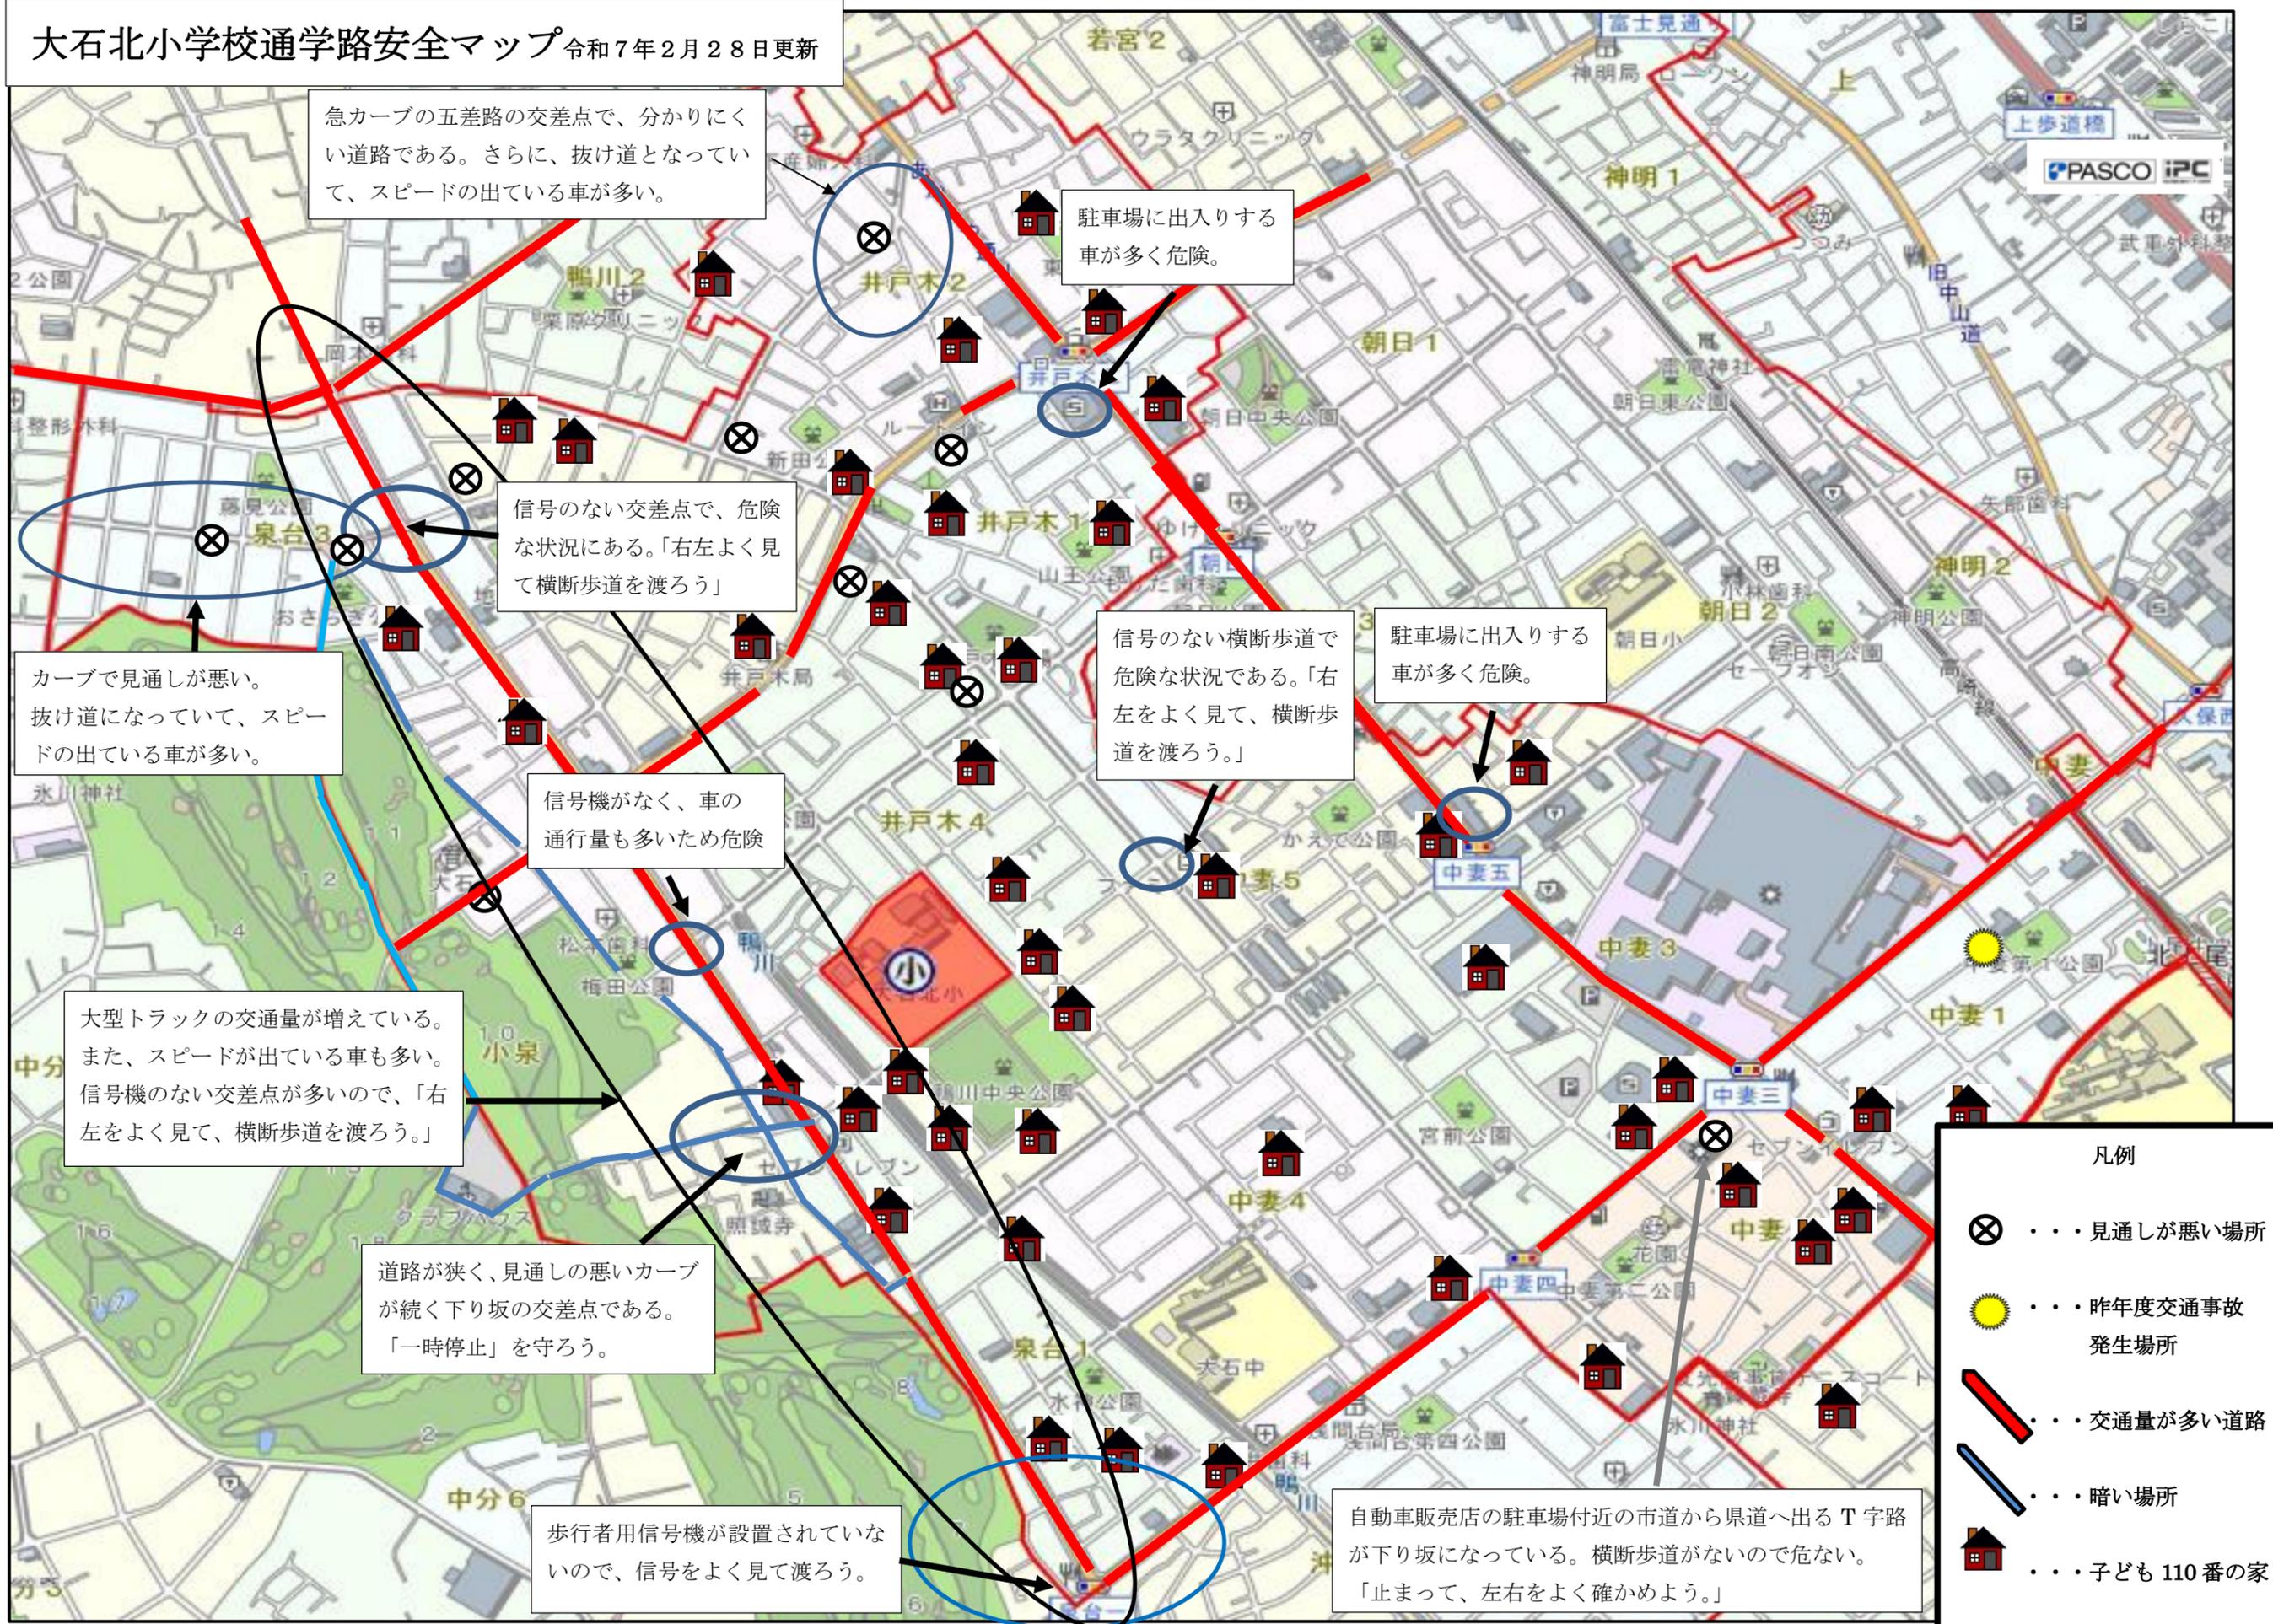
急カーブの五差路の交差点で、分かりにくい道路である。さらに、抜け道となっていて、スピードの出ている車が多い。

駐車場に出入りする車が多く危険。

信号のない交差点で、危険な状況にある。「右左よく見て横断歩道を渡ろう」

信号のない横断歩道で危険な状況である。「右左をよく見て、横断歩道を渡ろう。」

カーブで見通しが悪い。抜け道になっていて、スピードの出ている車が多い。

信号機がなく、車の通行量も多いため危険

大型トラックの交通量が増えている。また、スピードが出ている車も多い。信号機のない交差点が多いので、「右左をよく見て、横断歩道を渡ろう。」

道路が狭く、見通しの悪いカーブが続く下り坂の交差点である。「一時停止」を守ろう。

歩行者用信号機が設置されていないので、信号をよく見て渡ろう。

自動車販売店の駐車場付近の市道から県道へ出る T 字路が下り坂になっている。横断歩道がないので危ない。「止まって、左右をよく確かめよう。」
